© אודי קרמסקי אדריכל

קרמסקי אדריכלות - רחוב נווה צדק 10 - תל אביב 6100

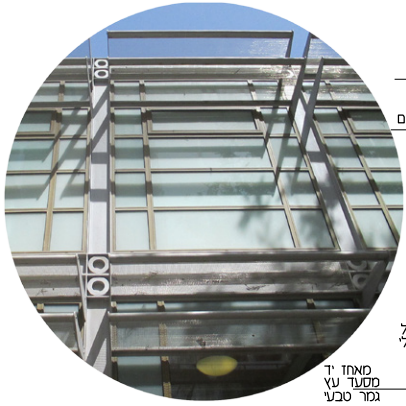
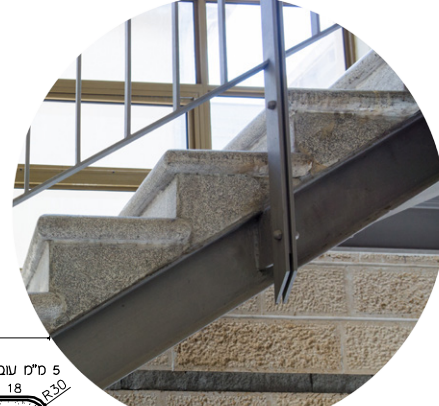
**מעקה ומסעד עץ**

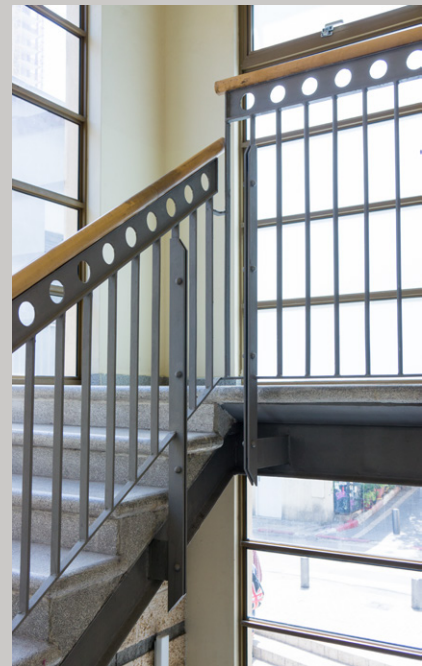
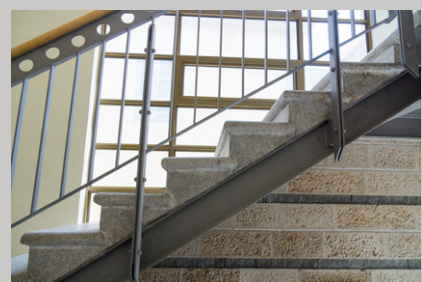
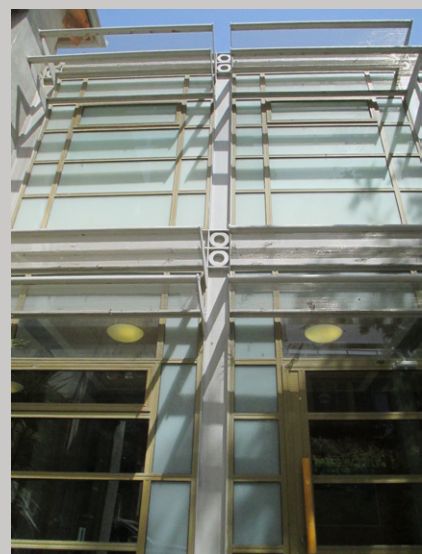
**חתך ומבט במדרגות קורת פלדה**

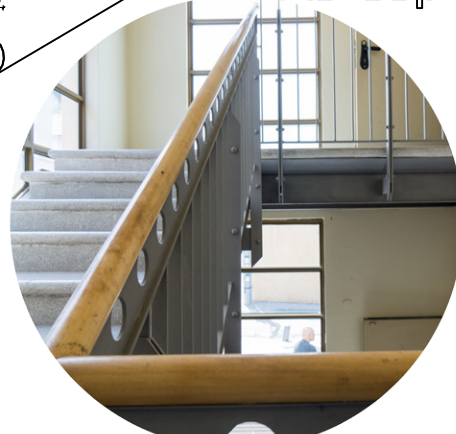
**חתך ומבט במדרגות פח**

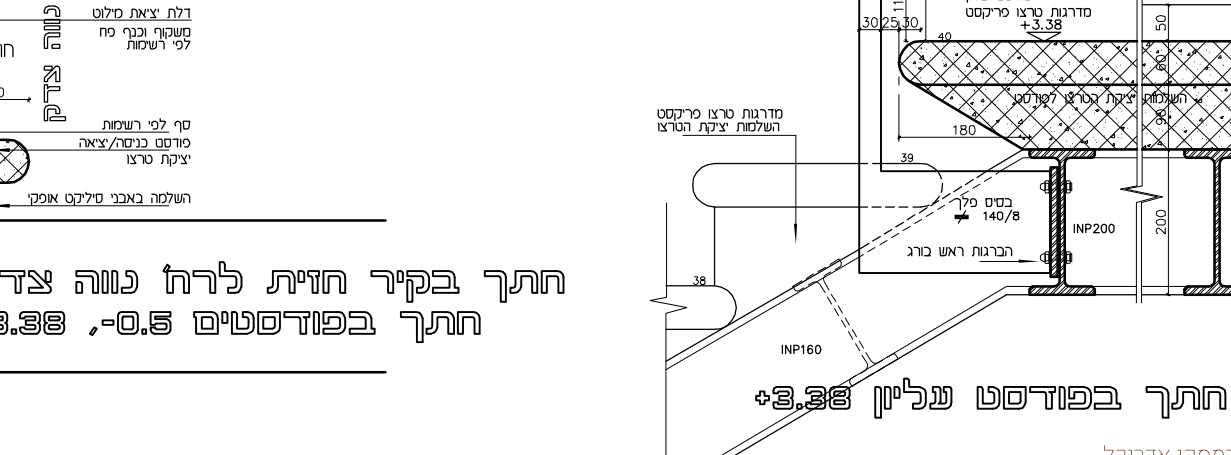
**חתך בפודסט עליון +3.38**
